zakázka č. 18/18
znalecký posudek č. 583/18

Akce : **Mateřská škola, Kollárova čp. 71, Český Brod**

Stav dřevěných konstrukcí z hlediska poškození biologickými vlivy

Datum : září – říjen 2018

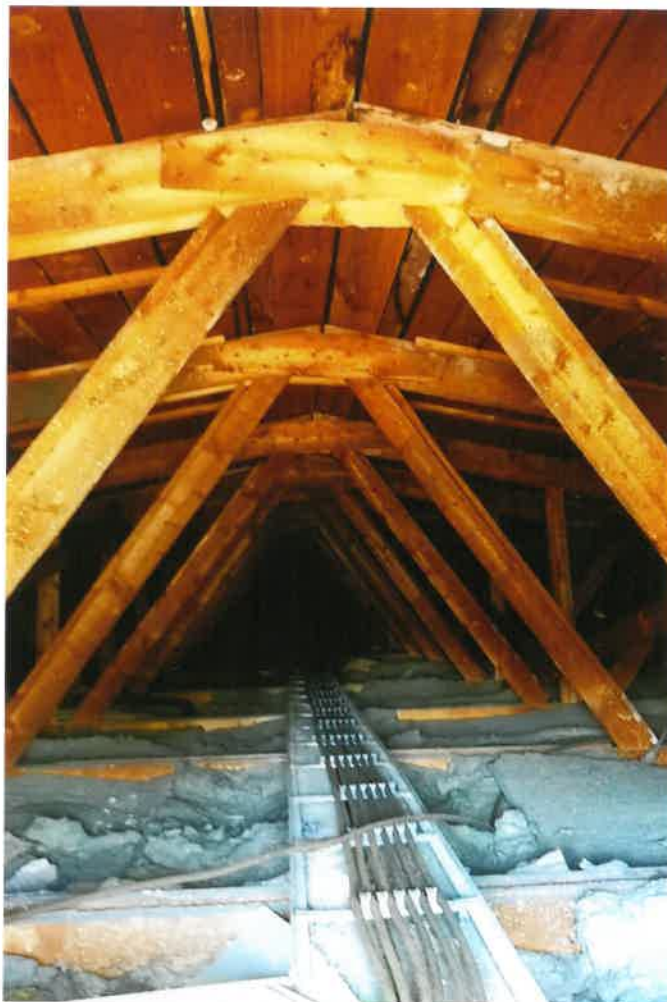
Krovy jednotlivých křídel jsou provedeny stejně, viz foto č. 1. Do krovu objektu A nebylo možné ani nahlédnout, neboť přístupové okénko je zkřížené a přes veškerou snahu nebylo možné ho otevřít.

Do jednotlivých krovů nebylo možné vstoupit, protože není známá přesná skladba stropů a na půdičkách nejsou ani alespoň středové pochozí lávky. Středem, pod vrcholovou vaznicí, vede buď kovová konstrukce nebo úzké prkno a na nich jsou připevněny elektrické kabely, viz foto č.1.

foto č. 1- pohled na krov
v objektu B

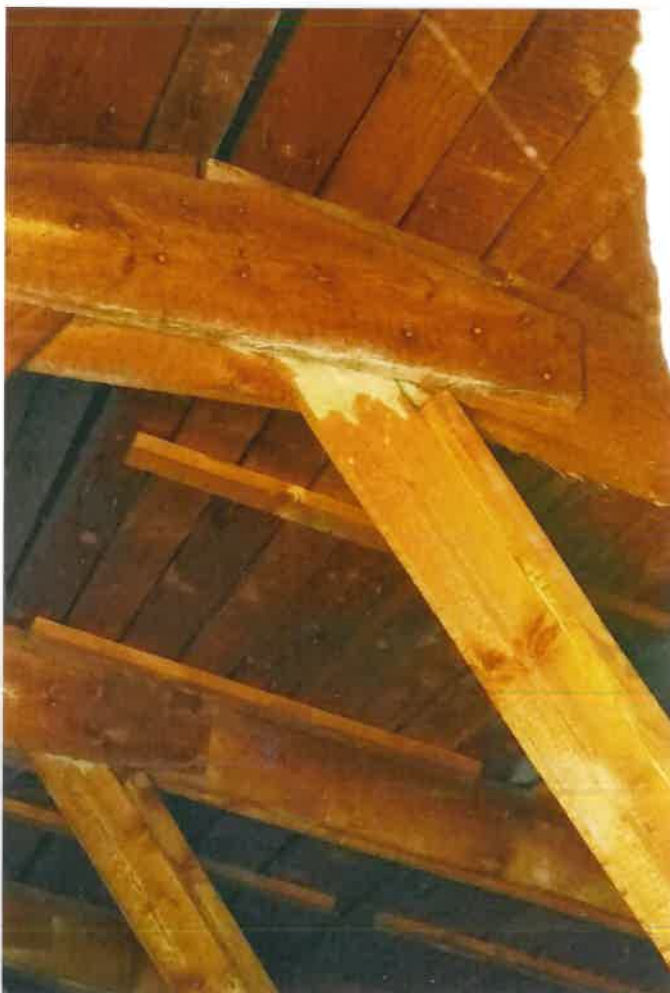
I z pohledu od vstupních oken je patrné poškození některých trámů krovu a především podbití krovu, viz foto č. 2 až 5. Krytina je hliníková, pohledově v dobrém stavu. V 70. a 80. letech minulého století se používaly hladké hřebíky, přičemž za léta dochází i u hliníkového plechu k mikroskopickému úbytku, hřebíky se uvolňují a díky určitému pohybu střechy při větru může dojít až k úplnému vypadnutí některých hřebíků. Dírkami po uvolněných nebo vypadlých hřebících pak do střechy zatékala dešťová voda a některé prvky krovů jsou poškozeny hnilobou, viz fotodokumentace. Z makroskopického posouzení jde pravděpodobně poněkud více o voštinovou hnilobu způsobenou ligninovorní dřevokaznou houbou (velmi často druhem *Corticium confluens*, t.j. Kornatec). Znamky hniloby jsou patrné i na styku podbití a krokví a krokví a šikmých sloupků, viz foto č. 2 až 5. Toto poškození je patrné ve všech přístupných krovech mimo krov A, u kterého ale lze předpokládat obdobný stav.

Špatný stav byl zjištěn i u některých částí krovu u tří křídel objektu (krov objektu A byl díky zkříženému vstupnímu oknu nepřístupný). Pravděpodobnou příčinou zatékání dešťové vody do krovu je narušená hliníková krytina, resp. uvolnění hřebíků. Vlivem dlouhodobějšího, byť pomalého zatékání došlo k hnilobě prken a trámů krovu.

foto č. 2- poškození trámů
krovu v objektu B
voštinovou hnilobou

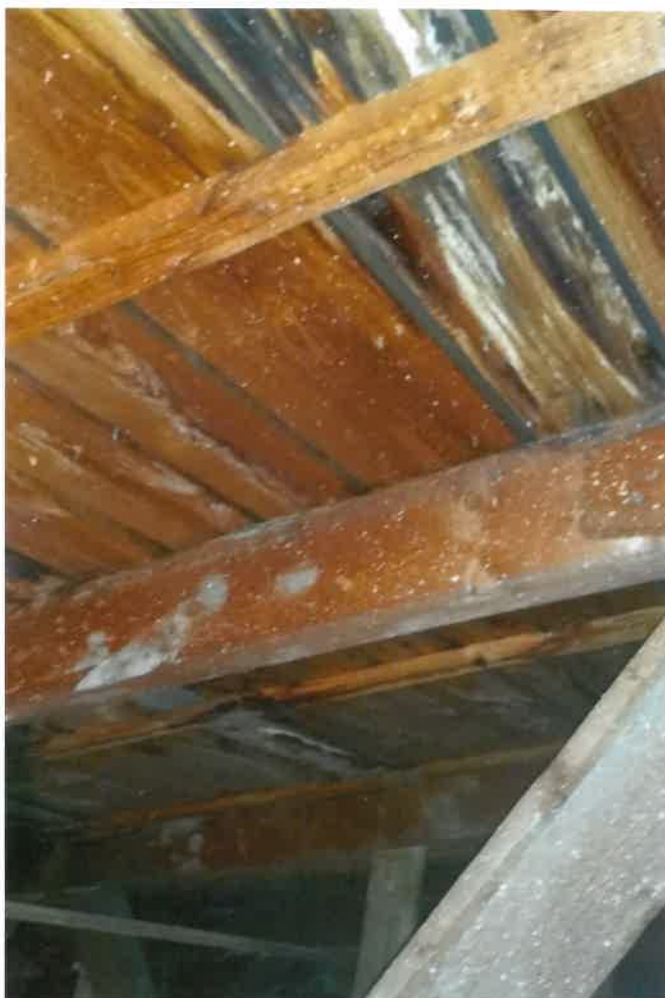
foto č. 3- poškození podbití
střechy v objektu B
voštinovou hnilobou

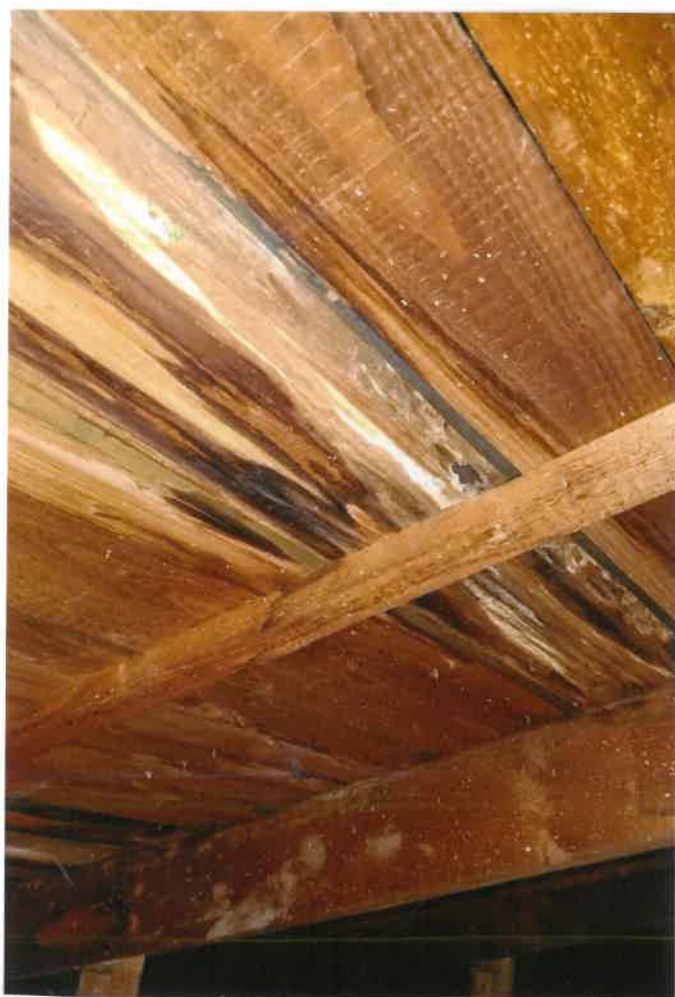
foto č. 4 -poškození podbití
v krovu objektu C
voštinovou hnilobou

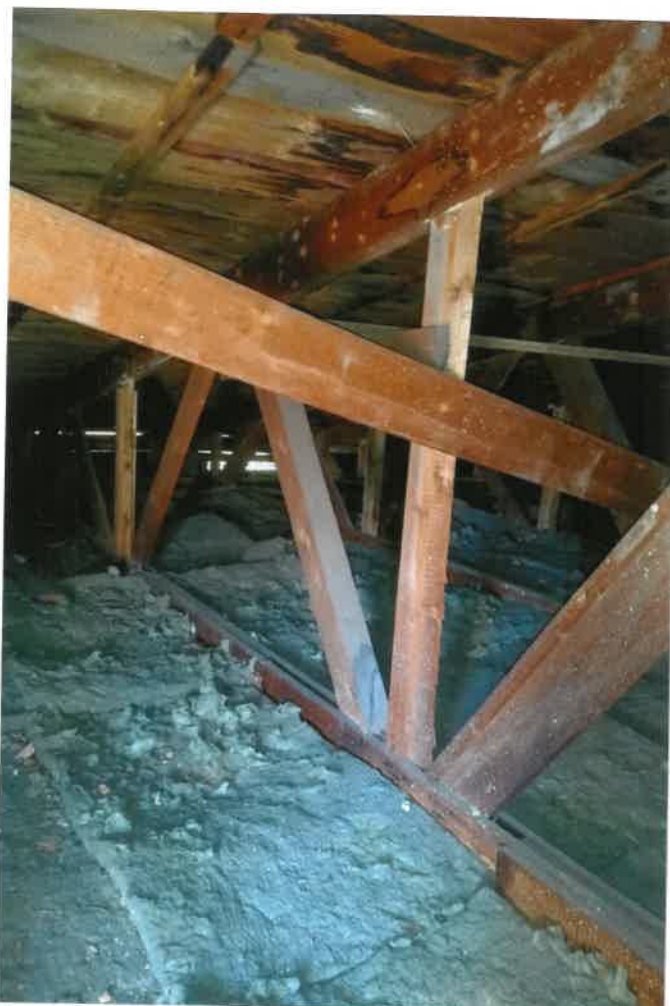
foto č. 5- poškození podbití
v objektu C
voštinovou hnilobou

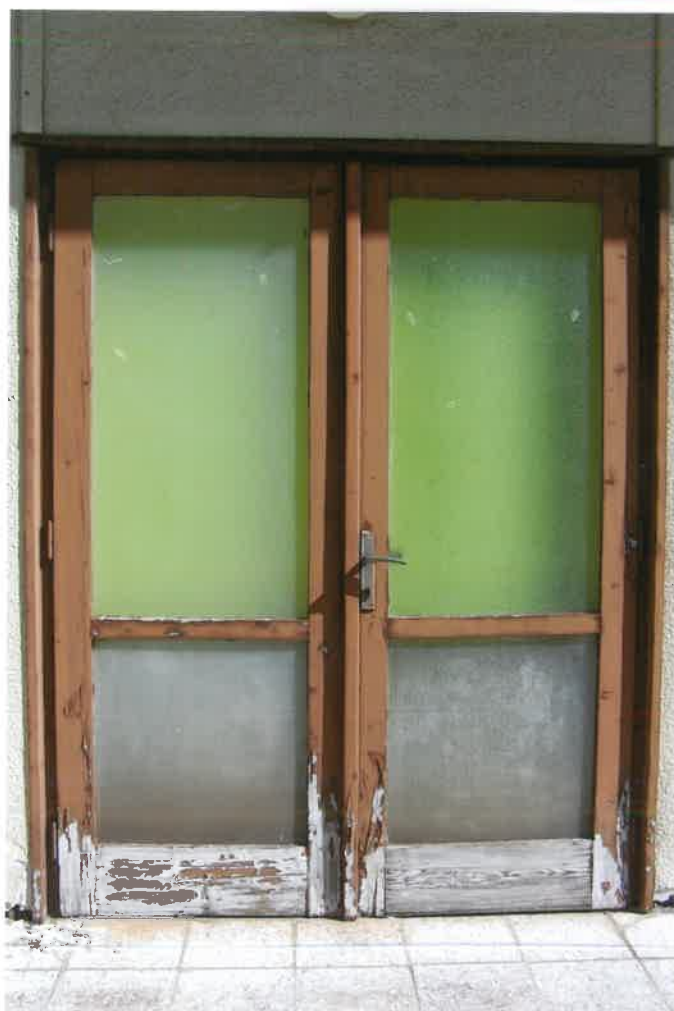
Z prkenných stěn, které byly v minulosti opatřeny omítkami, takže jejich stav není na první pohled patrný, byly ve spodních částech, pod odpadávající omítkou, odebrány vzorky k rozboru. Rovněž ze dvou oken byly odebrány vzorky k rozboru. Vzorky byly vyhodnoceny pod binokulární lupou a mikroskopicky, při 40ti až 100 -násobném zvětšení; k probarvení vzorků bylo použito Melzerovo činidlo. Rozborem odebraných vzorků bylo potvrzeno, že jsou prkna stěn poškozena celulosovorní dřevokaznou houbou *Antrodia serialis*(Fr.)Donk, t.j. Outkovka řadová. U oken nebylo možné zjistit druh houby která způsobila hnilobu dřeva, protože chyběly vegetativní částice (spóry nebo mycelium), nicméně hniloba je patrná, viz foto č. 7. U oken je také již patrné zkřížení, jednak vůči ostění, viz foto č. 8, jednak rozestup u sprážených dvojoken, viz foto č. 9. U oken a dveří je ve spodních částech rovněž již patrná hniloba, viz foto č. 6, 7 a 9. Na oknech i dveřích se silně loupe barva.

č. 6-stav dveří objektu B

Zejména u oken a dveří jde o neodstranitelné poškození, rovněž tak je špatný stav spodních částí prkenných stěn, které se musí vyjmout. Rozsah se určí po sejmutí omítek.

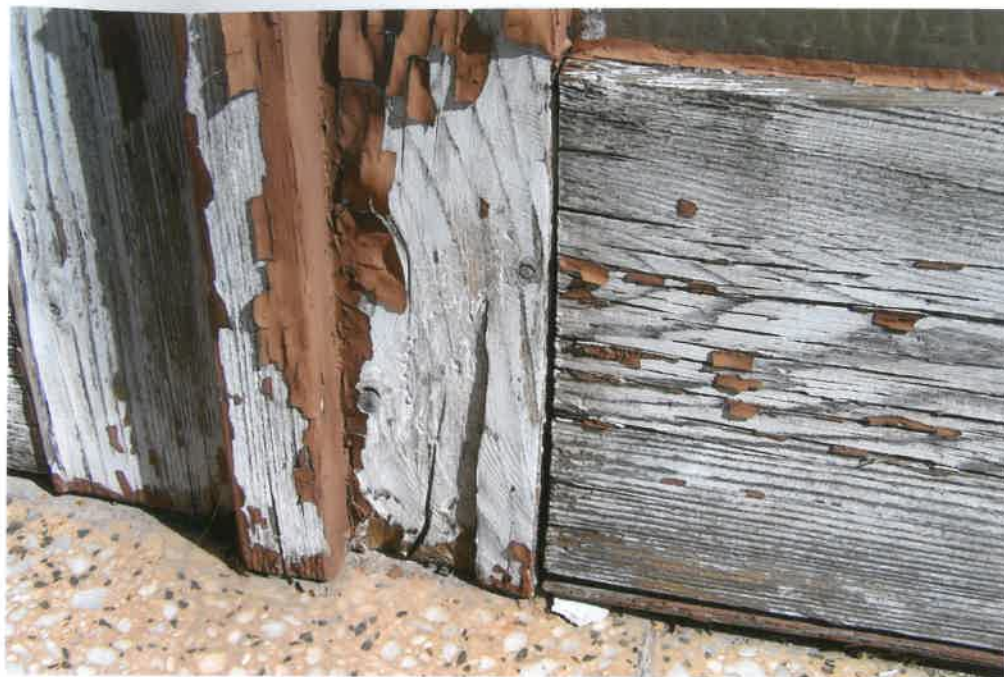
foto č. 7- detail poškození dveří hnilobou v objektu B

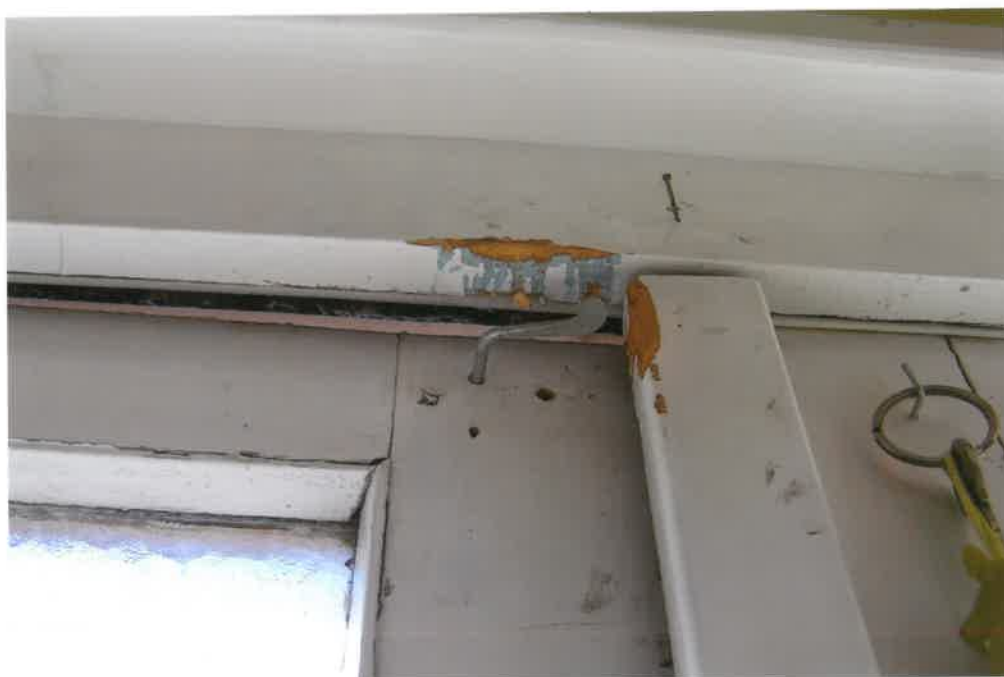
foto č. 8 - zkřížení dveří v objektu C

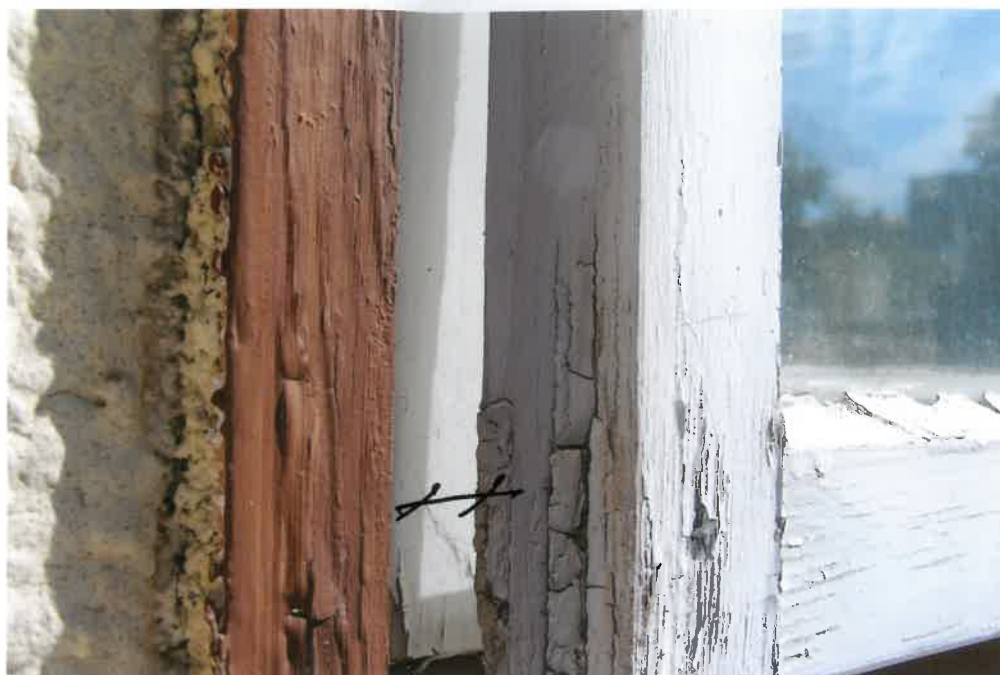
foto č. 9 - rozestup dvojokna v objektu C

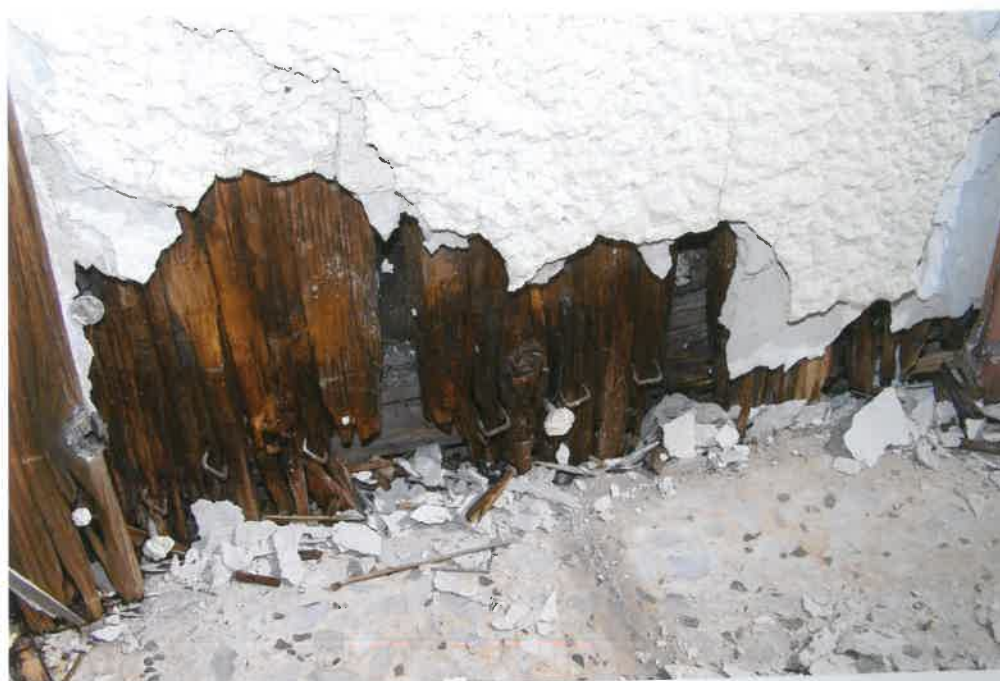
foto č.10 - prkna pobití stěny, rozpad způsobený hnědou hnilobou, objekt D

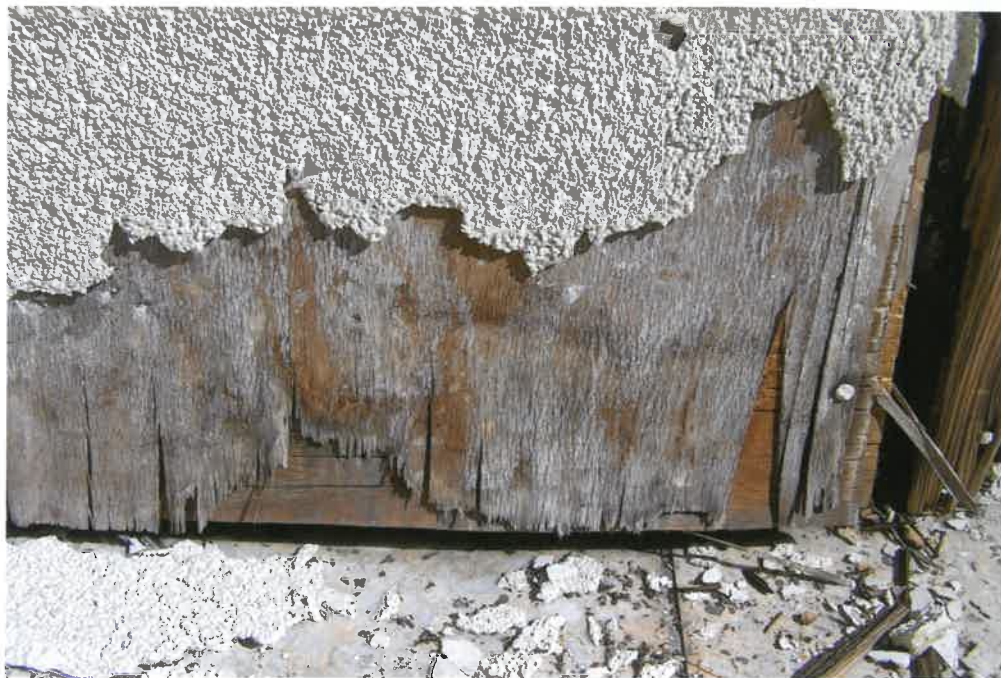
foto č. 11- stav pobití obvodové stěny v objektu B - hniloba

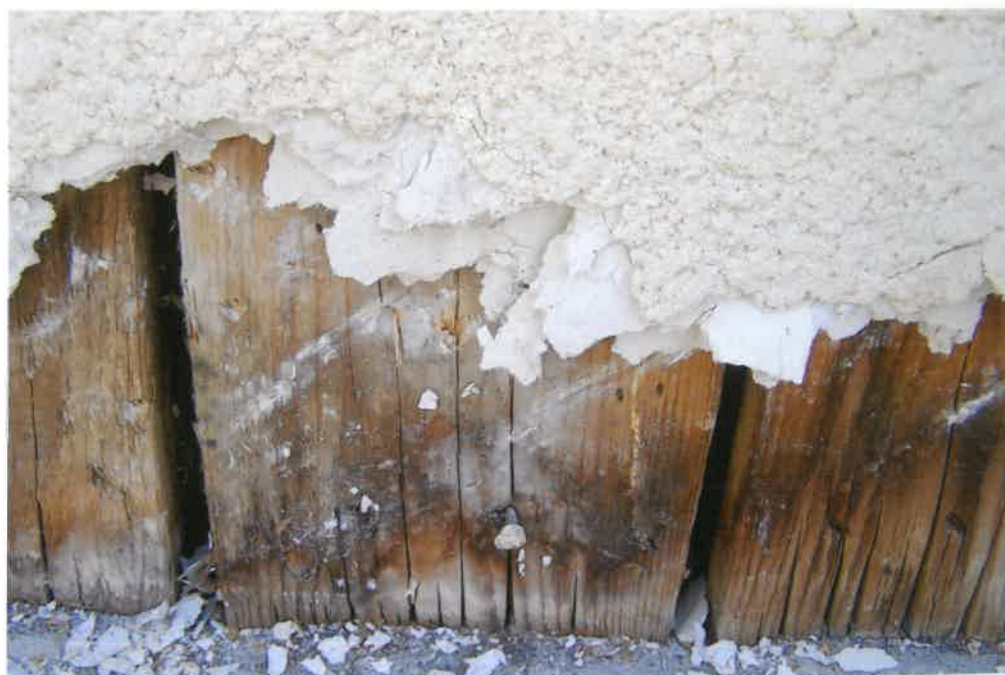
foto č. 12-stav prken pobití stěny – hniloba, objekt B
