Restaurátorský průzkum

Pomník Prokopa Holého v Českém Brodě

Restaurátorský průzkum, Pomník Prokopa Holého v Českém Brodě
2013

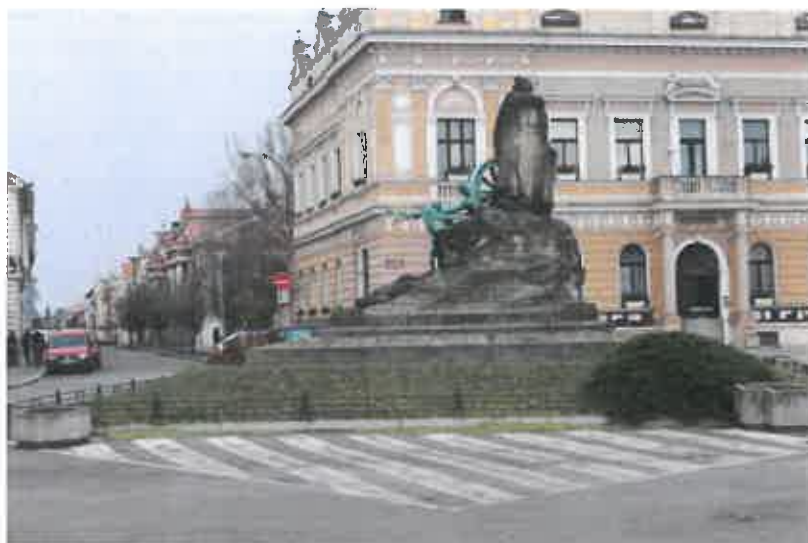
obr. 1 Pomník Prokopa Holého, Husovo náměstí, pohled od jihovýchodu

Pomník Prokopa Holého je situován v jihozápadní části Husova náměstí před ústí Tyršovy ulice a budovu Městského úřadu. Socha zobrazuje vojevůdce a posledního husitského hejtmana ve vypjatém, expresivně pojednaném gestu posledního vzdoru v prohrané bitvě, symbolizující porážku husitských vojsk u Lipan v roce 1434. Figura je komponována s nakročenou pravou nohou. V jejím směru je otočena i hlava a napřážená pravá paže. Levá ruka drží pavězu se zlaceným nápisem (slova husitského chorálu). Za zády postavy jsou umístěny válečné atributy, vrak obrněného vozu a pod ním ležící cep a korouhev se slunečními paprsky. Socha tvoří kompoziční vrchol podstavce koncipovaného jako hrubě modelovaná skála s motivy prorůstajících pahýlů drobných stromů. Celek v hlavním pohledu působí dojmem vlny, zvedajících se od jihozápadní strany podstavce. V této části je začleněna do hmoty skaliska mísa se šlehajícími plameny. Nad ní je pak vsazena deska připomínající uložení prsti z válečných bojišť u Zborova, Doss Alta a Vouziers, z koncentračního tábora v Osvětimi, z Lidic a z bojišť na Dukle. V roce 1975 pak byla před tuto část pomníku osazena pamětní deska věnovaná obětem fašismu.¹ V čelní, jihovýchodní straně podstavce jsou provedeny nápisy:

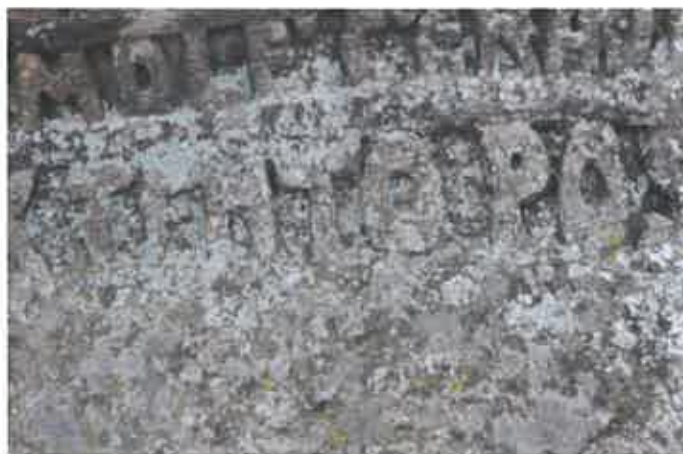
obr. 2 povrch pokrytý biologickými povlaky

Exponované plochy s dostatkem tepla a světla jsou pokryty biologickými povlaky, kterými jsou převážně řasy a lišejníky a mechy. K největšímu výskytu dochází na svrchních plochách trnože podstavce a na horní polovině figury vojevůdce v partii ramenou a zad. Vegetativní procesy těchto mikroorganismů způsobují rozrušování povrchu kamene a zadržování vlhkosti v porézním systému horniny. Výskyt řas je rovněž příčinou pigmentace kamene projevující se černými skvrnami v jeho povrchové vrstvě.

Povrch pomníku je pokryt ve značné míře biologickými povlaky: řasami, mechy a lišejníky. Přírozenou patinu díla tvoří tmavé depozice sazových a prachových částic na exponovaných místech kamene. V tomto případě lze doporučit jen jejich částečnou redukci spíše z estetického hlediska, mikroabrazivně v kombinaci s použitím teplé vodní páry s regulovatelným tlakem. **Rozhodně nelze doporučit užití kyselých čistících past!**

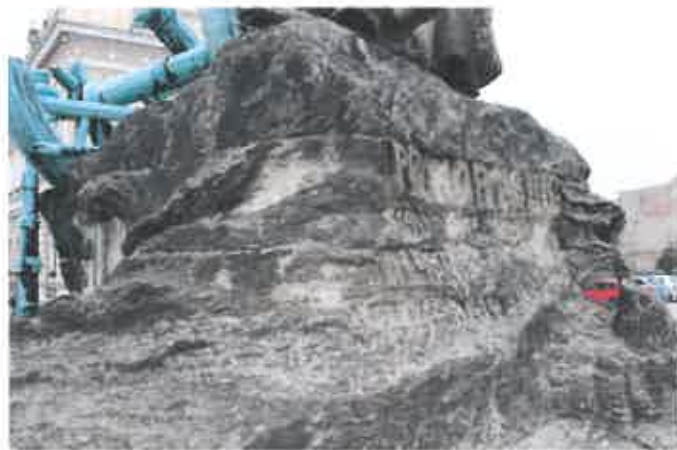
obr. 3 tmavé depozity na svrchních plochách kamene

V exponovaných místech, kde je povrch kamene vystaven intenzivnímu působení srážkové vody, dochází ke vzniku tmavých povrchových vrstev, tvořených převážně křemičitany a hlinitokřemičitany. Vznik lepidivého filmu na povrchu kamene narušeného kyselými složkami srážkové vody způsobuje usazování prachových a sazových depozitů z ovzduší. K vyšší depozici dochází v horních plochách reliéfu podstavce, v menší intenzitě pak v partii zad a boků figury.

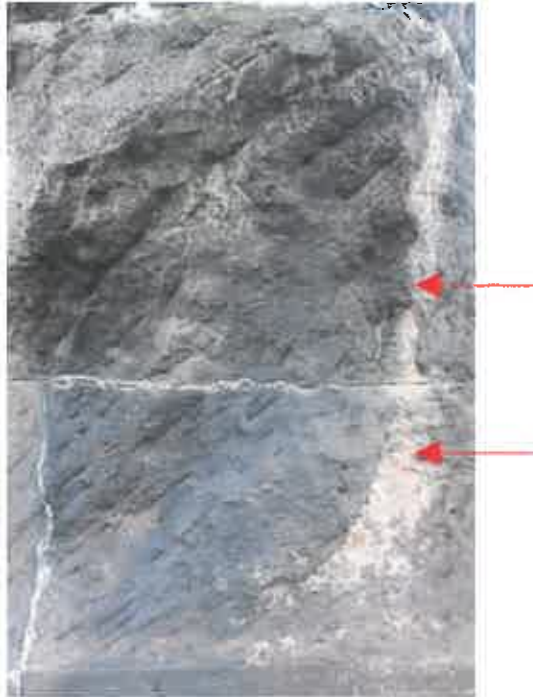
obr. 4 tmavé depozity na povrchu kamene (nahore) a tvorba síranových krust v důsledku vymývání karbonátových složek z malty ve spáře (dole) Bloky PA/8 a PB/3

Tyto povrchové vrstvy jsou nerozpustné ve vodě a vytvářejí přirozenou patinu stáří kamene. Ve srážkových stínech dochází ke vzniku silných a málo propustných síranových krust. Jejich zdrojem je z velké části výplňová malta spár obsahující uhličitán vápenatý, který je přeměněn reakcí s kyselou složkou srážkové vody na síran vápenatý.

Zdrojem černého zbarvení jsou sazové a prachové depozity. Na rozdíl od povrchových depozitů nejsou tyto vrstvy spojeny s materiálem originálu, vytvářejí však na povrchu kamene málo propustnou vrstvu, která zadržuje vlhkost v porézním systému kamene a způsobuje jeho fyzikální korozi (v kombinaci s cyklickými změnami teploty)

Síranové krusty, tvořící se v okolí maltových vysprávek naproti tomu přispívají ke zhoršení stavu kamene a bude nutné provést jejich částečné odstranění, aby bylo možné zlepšit paropropustnost kamene a provést konzervační zásah. Dalším faktorem znečištění je odkapávající voda z měděných částí pomníku a znečišťující povrch kamene korozními produkty mědi, tzv. měděnkou.

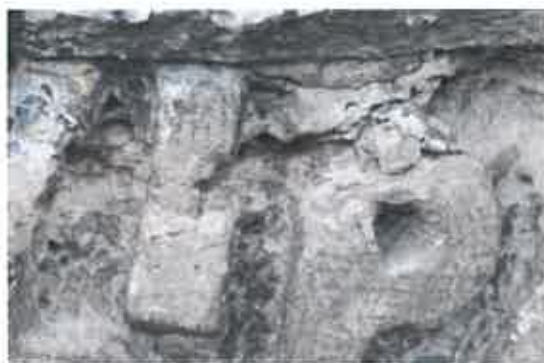
obr. 5 zvětrávání jílovitých vrstev v kameni

Hlavním problémem objektu je povrchová a hloubková koroze kamene projevující se zvětráváním jílových minerálů obsažených v hornině. Koroze povrchu se objevuje lokálně na soše vojevůdce, kde je degradován povrch pavězy (poškození sekaného písma), silně je kámen poškozen v partii nohou v čelním pohledu, kde v zóně odparu dochází k zadržování vlhkosti v kameni, pravděpodobně z důvodu zneprůchodnění porézního systému (síranové krusty, starší konzervační zásahy, např. vodním sklem)

Pískovcové kvádry jsou poškozeny především zvětráváním měkčích složek kamene, lokálně se projevující ztrátou homogenity materiálu. Silně poškozena je nápisová deska, kryjící schránku s prstí z legionářských bojišť a koncentračních táborů. Zde bude nutné její nahrazení novým kamenným doplňkem.

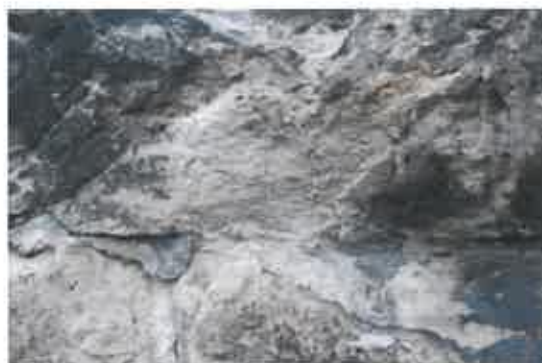
obr. 6 hloubková koroze kamene

Modelace sochařsky řešeného podstavce je z větší části setřena, především v místě vystupujícího nápisu v čelní části, kde vlivem eroze došlo k výraznému zhoršení čitelnosti písma. Povrch kamene je rozrušen v celé ploše, v místech trvalé omývané stékající vodou dochází pak k urychlení degradačních procesů a ztrátě pevnosti materiálu (viz foto 6)

Hloubková koroze se projevuje ztrátou soudržnosti kamenné hmoty, typickými projevy jsou k lístkování, práškovatění, tvorba miskovitých útvarů. Hloubková koroze se vyskytuje ve značné míře v jihovýchodním (čelním) pohledu, kde je kámen narušen do hloubky od několika mm do cca. 2 cm. poškozeny jsou oba nápisy v čelní části, kde došlo k vážným ztrátám modelace písmen. Silně poškozeny jsou rovněž nárožní hrany bloků v místě styku se spárovací maltou a desky připomínající uložení schránek s prstí z bojišť, kde je písmo téměř již nečitelné. Jako závažný lze rovněž označit stav bloků na severozápadní straně podstavce, kde dochází k rozrušování kamene především v podhledech.

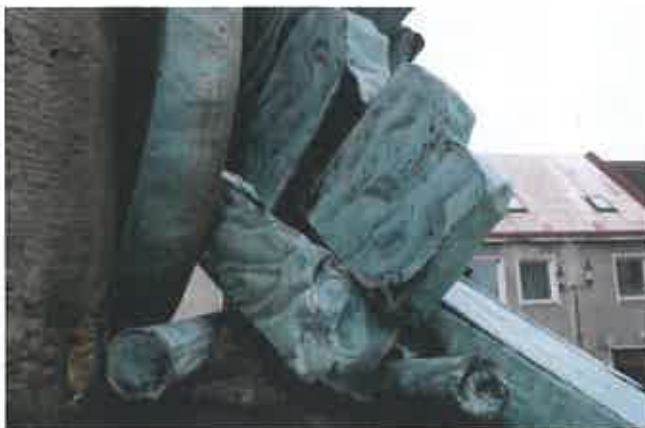
Detail narušení kompaktnosti:

Vlivem oxidace a degradace použité slitiny cínu a olova je velká část spojů narušená a popraskaná. Průzkumem byly nalezeny stopy oprav z dřívější doby, nicméně ty pokrývají pouze malé procento letovaných spojů. V současné době již také začínají podléhat degradaci a navíc jsou nevzhledné. Nejnižší části pláště sochy nejsou vybaveny odtokovými otvory, díky tomu je mnoho spojů v těchto místech roztrháno ledem. Bylo zjištěno, že některé části byly také narušeny cizím zaviněním. Po soše pravděpodobně někdo šplhal a měkké měděné části použil jako chyty. Díky tomu jsou některé části zkřiveny a některé, jako krátké zbytky loukotí, dokonce chybí.

Materiál kovových prvků se v současné době nachází v havarijním stavu. Zásadním způsobem je narušena především statika torza obrněného vozu, kde vnitřní konstrukce téměř zcela podlehla korozi. Zde bude nutné provedení kompletní demontáže prvků a nahrazení stávající konstrukce novou, následně pak chemické ošetření povrchu a osazení plechů na nové spoje.

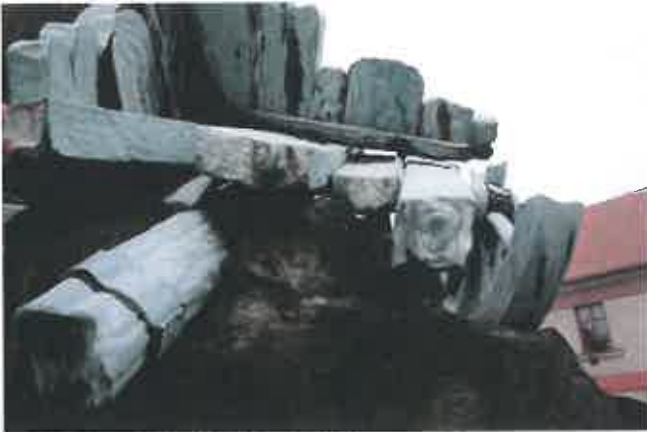
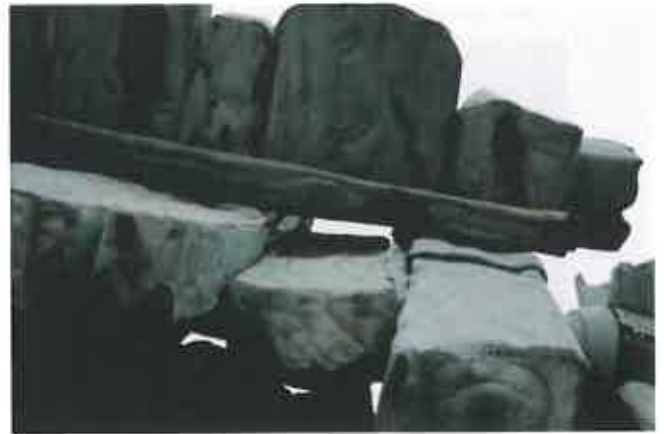
Průzkumem bylo dále zjištěno, že vnitřní ocelová konstrukce je natolik zkorodovaná, že již neplní prvotní nosnou funkci a navíc napomáhá usazování oxidů a degradaci materiálu. Celá plastika drží pohromadě jen díky zbytkům cínových spojů a díky měděným a mosazným šroubům, jejichž prvotní účel není konstrukční ale estetický (měly by držet pohromadě vnější měděný plášť). Díky absenci vnitřní nosné konstrukce celá plastika sesedá a rozpadá se, tím vzniká stále větší tlak na zbylé cínové spoje a šrouby.

Ukázka nekompaktnosti a zhroucení stavby

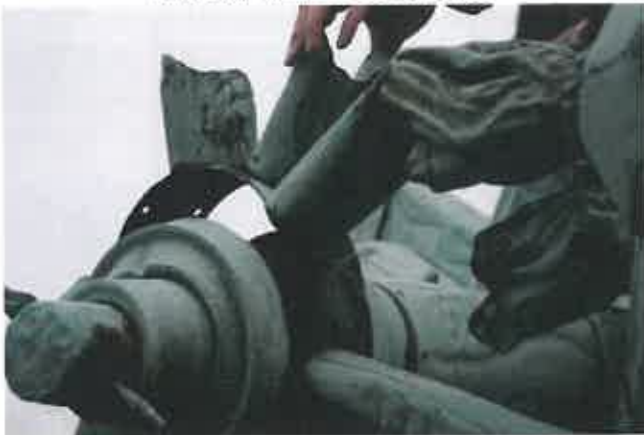
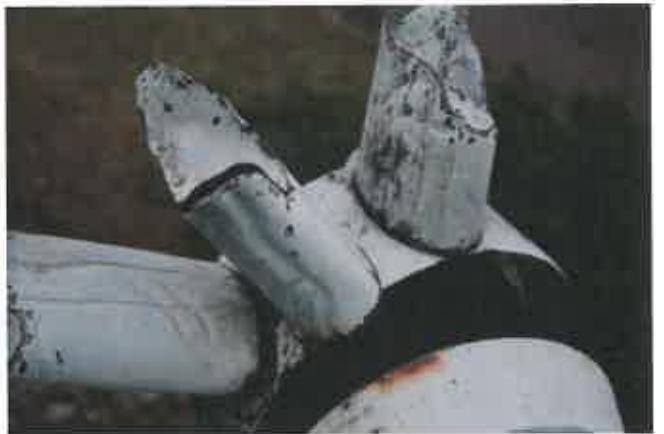
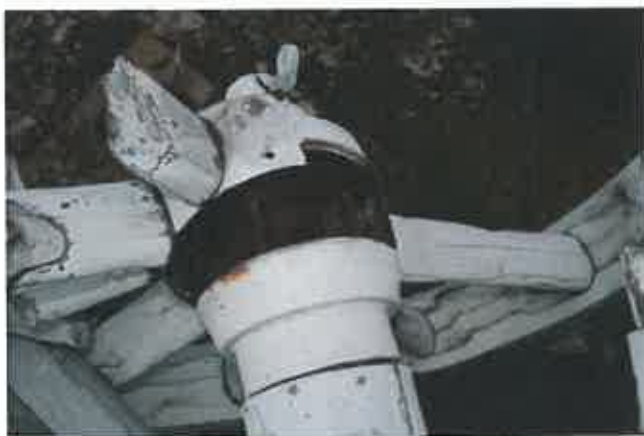
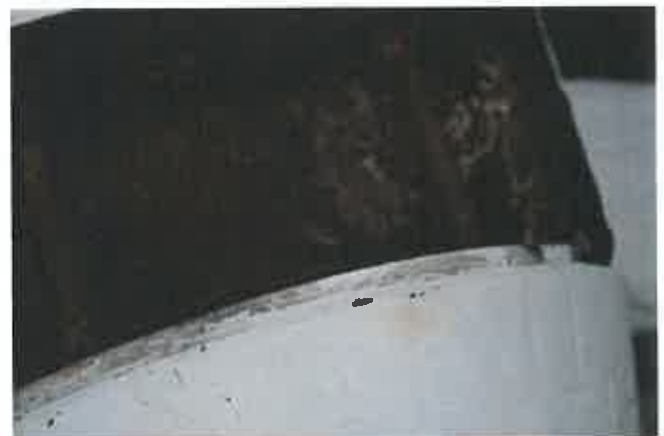
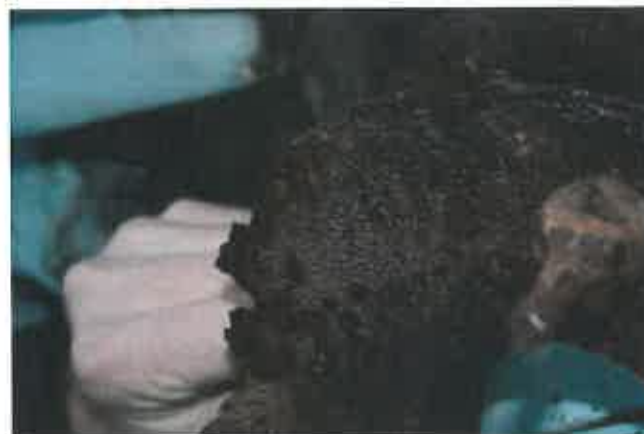
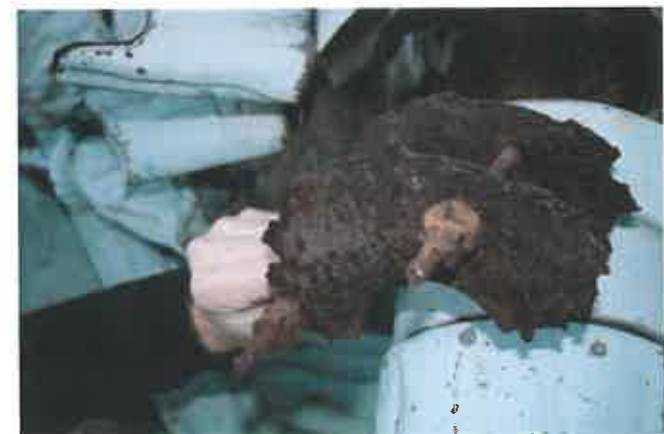
Ukázka nefunkční vnitřní konstrukce

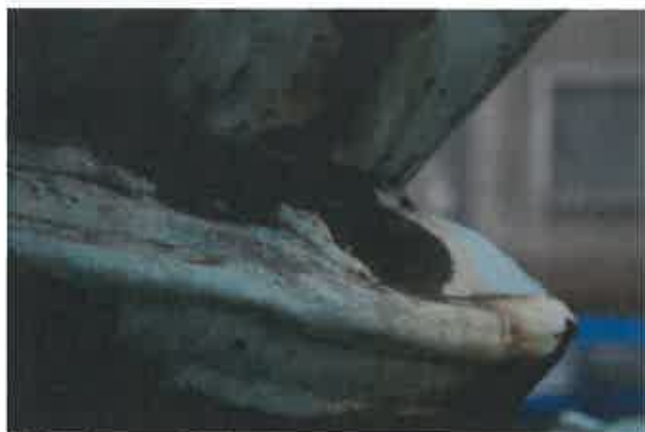
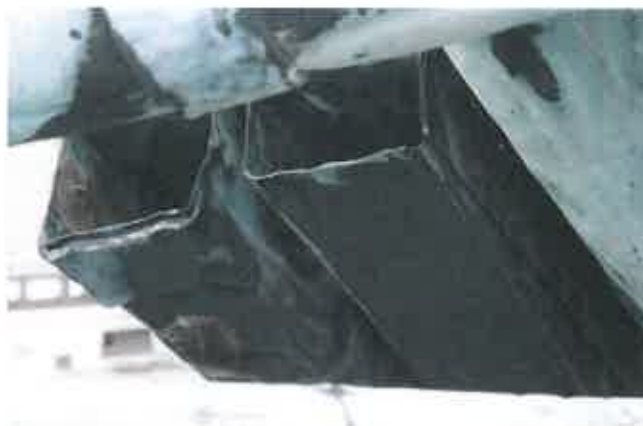
Ukázka špatně provedených oprav

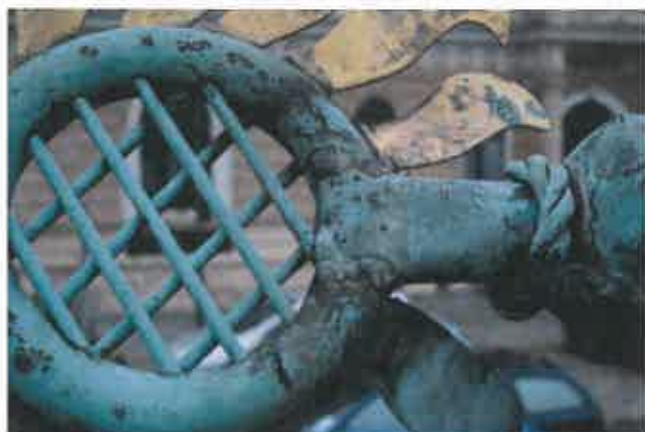
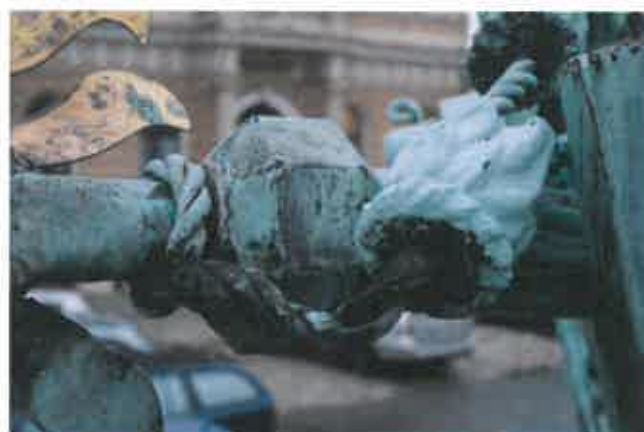
Ukázka nevzhledného cínování, degradace zlacení a pokřivených detailů (třásně)

S výjimkou zlacení paprsků korouhve a desky kryjící uložení prstí z legionářských bojišť, Lidic a Osvětimi je zlacení písma provedeno dodatečně v rámci pozdějších oprav. Doporučit lze proto obnovení pouze zlacení, které bylo součástí původního řešení pomníku. V případě fragmentů zlacení pak provést pouze jejich stabilizaci bez plošné obnovy.

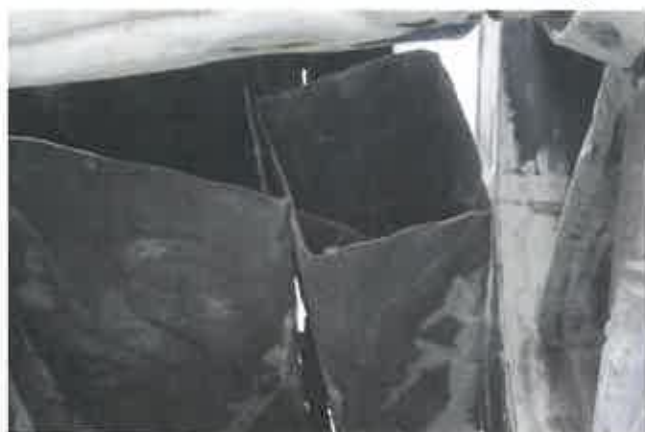
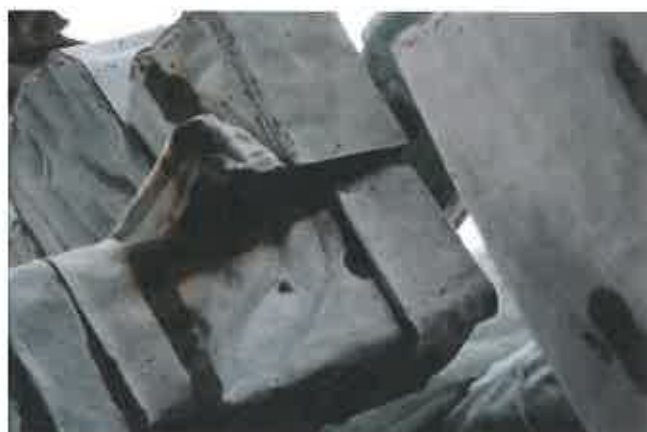
Ukázka rozpadlé vnitřní konstrukce a stavby
